Supporto Tecnico all'Osservatorio Ambientale del Nodo AV di Firenze

**NODO AV DI FIRENZE - ACQUE SOTTERRANEE
VALUTAZIONE MONITORAGGIO GENNAIO 2012 – MARZO 2013.**

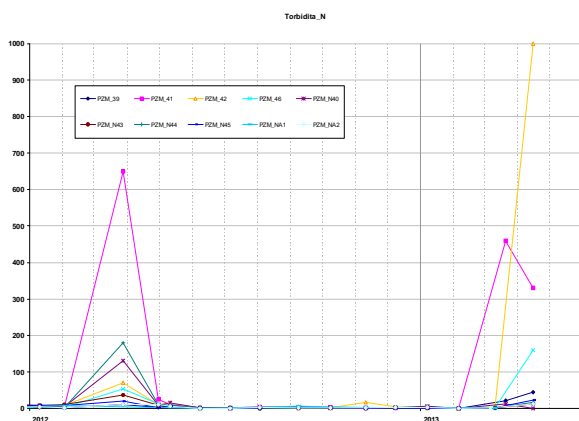
Torbidità – area Campo di Marte

Nell'aprile 2013, si registra un aumento della torbidità diffuso su larga parte dei piezometri (v. grafici sottostanti), pertanto in prima analisi non attribuibile a specifiche attività di cantiere. E' stato comunque richiesto ad Italferr di motivare tale dato che potrebbe essere, ad esempio, attribuibile a variazioni nelle modalità di spurgo e/o prelievo.

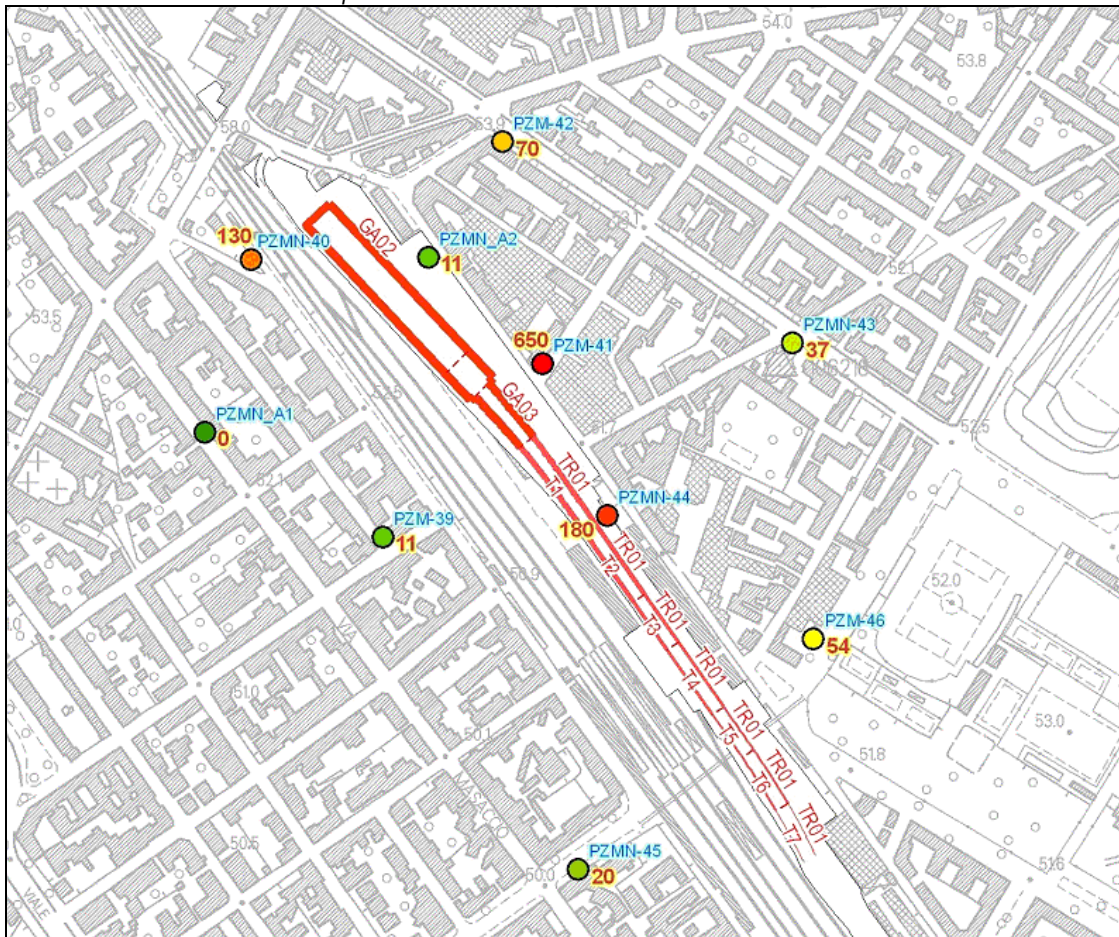
Nell'area di Campo di Marte, invece, nel campionamento del marzo 2012, si ha un aumento di torbidità, come da carta sottostante, che appare decisamente localizzato nelle vicinanze del cantiere del passante AV.

Area campo di Marte: Valori di torbidità riscontrati nel marzo 2012

I report Italferr non forniscono interpretazioni per l'aumento sporadico di tale parametro, particolarmente evidente (v. sopra il grafico "Torbidità – area Campo di Marte"). Fra le attività che risultavano in corso nel mese in oggetto, i lavori di realizzazione della trincea (riportati nella carta soprastante con la sigla "TR01") appaiono particolarmente vicini ai massimi valori di torbidità riscontrati, il che suggerisce la possibile dipendenza da attività di cantiere.

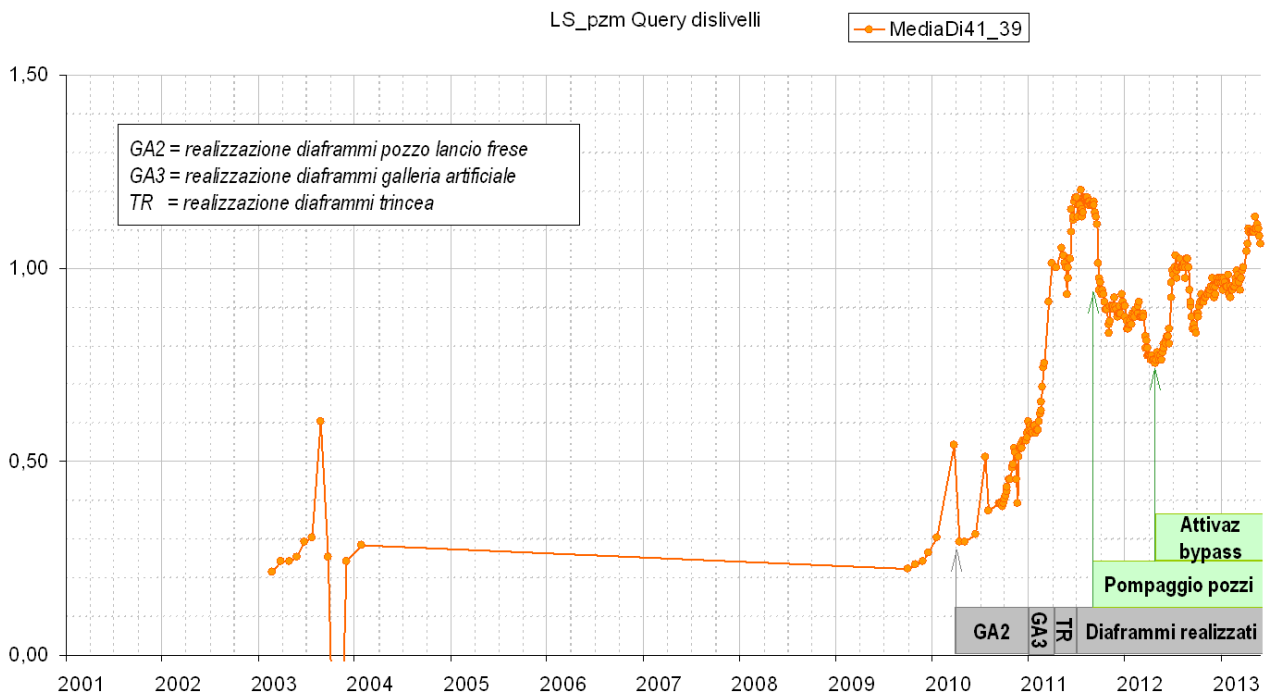
Di seguito si riporta un grafico dei dislivelli piezometrici fra i piezometri 41 (a monte dell'opera) confrontato con il 39 (a valle), messi in confronto con i tempi di costruzione dei diaframmi, e poi con la successiva attivazione dei sistemi di mitigazione (batterie di pozzi di presa e resa e, successivamente, bypass "passivi").

Da tale analisi si evince che, con la realizzazione dei diaframmi, il dislivello piezometrico aumenta progressivamente, ma in maniera evidente e continua (salvo un breve periodo). Con l'attivazione del sistema di pozzi si ha un calo del dislivello, che però non raggiunge i valori precedenti alla realizzazione dei diaframmi, neanche con la successiva attivazione del sistema di continuità "passivo" dei pali drenanti.

Andamento del dislivello piezometrico fra monte e valle del cantiere Campo di Marte, messo in relazione con la costruzione dei diaframmi e l'attivazione dei sistemi di mitigazione.

Alla luce di ciò, è stata segnalata all'Osservatorio l'opportunità di una rivalutazione complessiva dei sistemi di continuità della falda dell'imbocco sud.

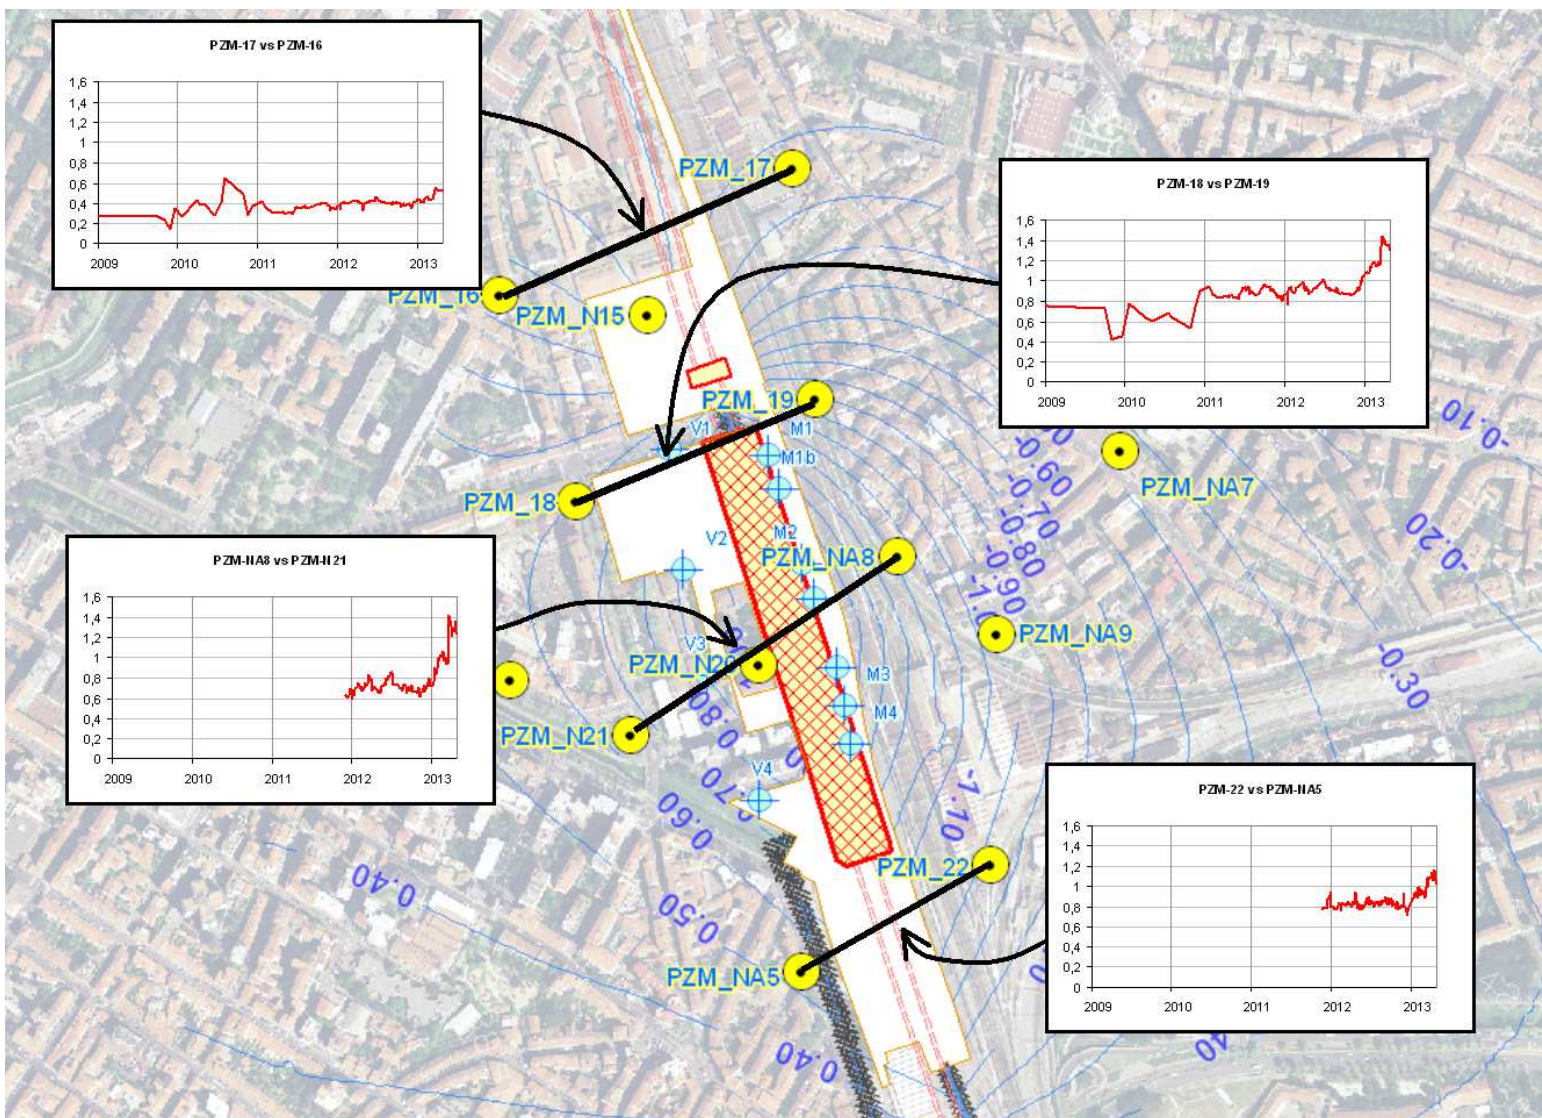
Per quanto riguarda l'area della stazione, viene evidenziata la difficoltà dell'attuale sistema di continuità della falda a raggiungere una effettiva mitigazione dell'effetto barriera (v. immagine successiva) dovuto alla realizzazione dei diaframmi della nuova stazione AV.

Coppie di piezometri monte/valle e relativi grafici dei dislivelli piezometrici.
 Sono riportate anche le curve isoinnalzamenti / abbassamenti previste dai modelli in assenza di mitigazioni

E' stata pertanto segnalata all'Osservatorio la necessità di procedere celermente al nuovo dimensionamento della batteria di pompe di presa e resa facenti parte del sistema di continuità.
